# PRAKTIJK- VOORBEELD VAN BALANSVENTILATIE MET WTW

In de wijk Vathorst is een onderzoek uitgevoerd naar de mogelijke verbanden tussen gezondheidsklachten en het soort ventilatiesysteem. Een van de conclusies is dat balansventilatie met wtw (warmteterugwinning) veel meer geluidsklachten oplevert dan traditionele ventilatiesystemen. Dit geldt niet alleen voor de woningen in de wijk Vathorst, maar ook voor een groot deel van de ruim 300.000 woningen die voorzien zijn van een gebalanceerd ventilatiesysteem met wtw. Een onderzoek in de praktijk.

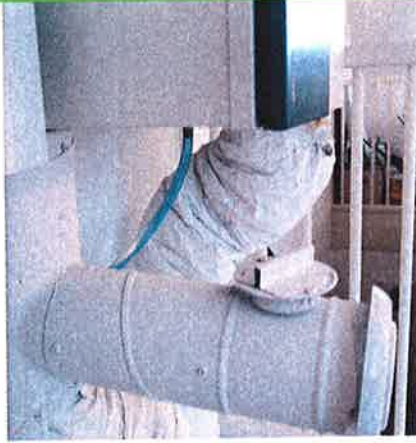
De metalen kanalen steken circa 50 cm uit de zoldervloer. Dat is niet handig want direct bij de wtw-unit moet het ventilatorgeluid worden gedempt. Hiervoor zijn speciale geluidsdempers ontwikkeld (figuur 2). Belangrijk bij de toepassing van deze dempers is dat ze strak worden gemonteerd, dus zonder bochten. Helaas zijn de dempers in de originele opstelling vooral gebruikt om de metalen kanalen aan de wtw-unit te koppelen. Hierdoor zitten in zowel de toe- als de afvoerdemper twee bochten van 45°. Dit levert drukval en daardoor weer extra geluid op.

2. Speciale geluiddempers die dicht bij de wtw-unit moeten worden geplaatst om het ventilatorgeluid te dempen.
